結露防止器の説明資料 ～箱内で発生する結露や腐食を予防するシステム～

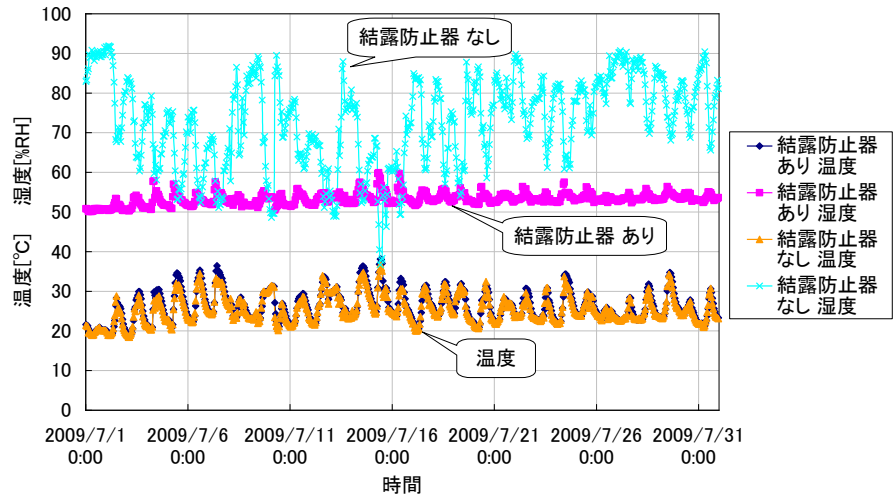
7 月度 2009/7/1～7/31

右図は、JR西日本の関連会社が実施した制御子箱で行ったデータです。(実績写真あり)

平成 21 年の梅雨時期の 7 月に石川県で約 1 ヶ月間のデータをグラフにしました。

グラフのように、結露防止器を取り付けた場合、取り付けていない箱に比べて湿度の上昇を抑制しています。

温度は、結露防止器を取り付けた箱と、取り付けていない箱では、ほとんど変わりません。

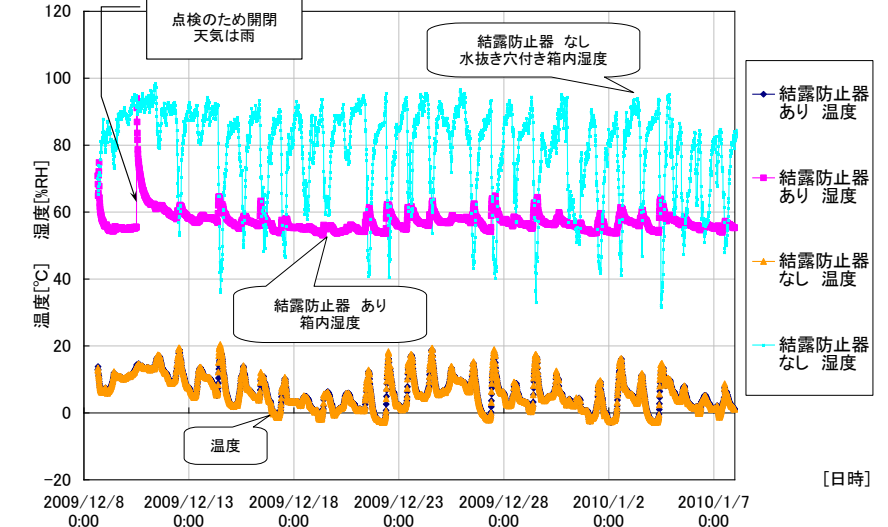
2009/12/8～12/22

右図は、熊本県の山間部にある九州電力の水力発電所ダムの真横で行った比較試験のデータを示します。

平成 21 年の 12 月の約 1 ヶ月間のデータをグラフにしました。

上記と同様に結露防止器を取り付けた場合は、取り付けていない箱に比べて湿度の上昇を抑制しています。

また、点検のために比較試験に使用した両方の箱を開閉しました。結露防止器が取り付けられている箱内の湿度は、扉を閉めてからすぐに下降をはじめています。
