## ケーブル接続端子箱による温湿度・腐食予防・比較試験結果

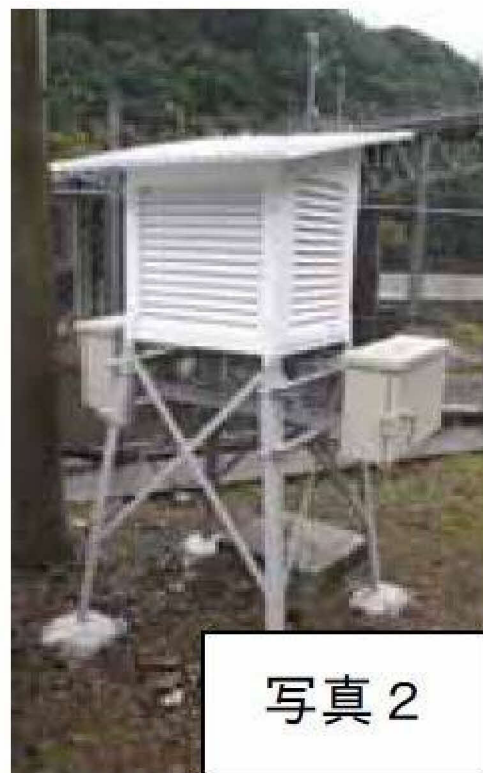
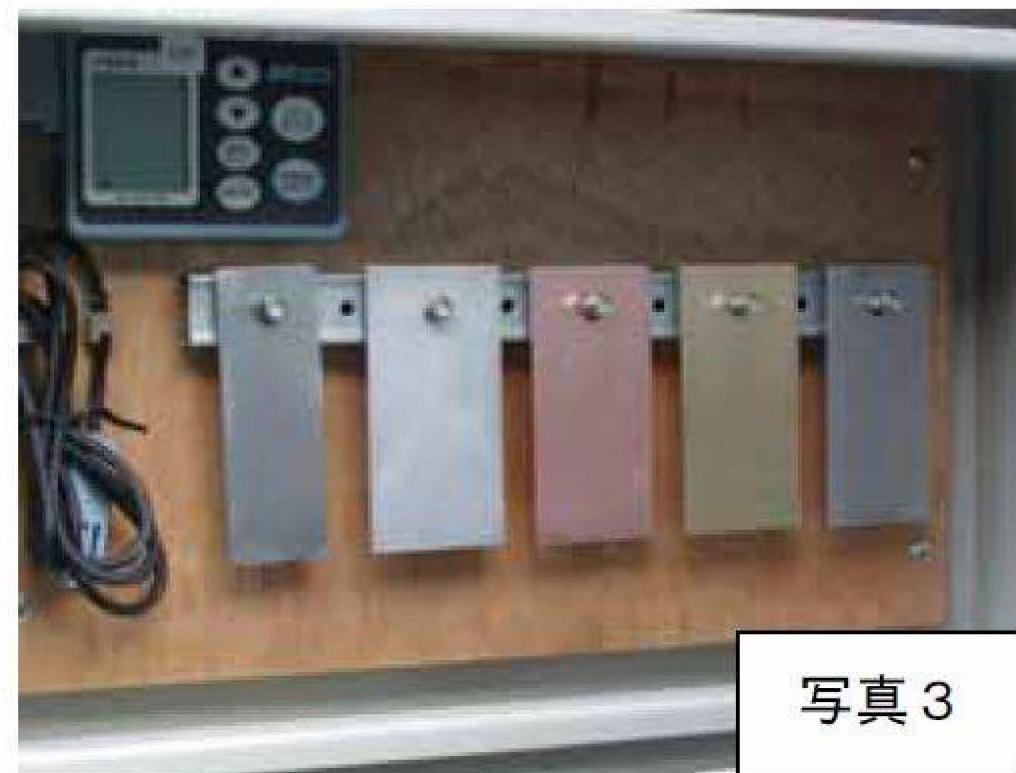
電力施設のダム付近のような山間部にあり非常に高湿度になる環境下で、比較対照試験を行いました（写真 1, 2）。結露防止器（DPM-Fret）を適正に取り付けた箱と、水抜き穴が存在する非閉鎖型箱内の、温湿度をそれぞれ測定しました。また、鉄・ステンレス・銅・真鍮・アルミニウム板（写真 3 の左から順）を双方の箱内に入れ、腐食の変化を約 3 箇月経過後に比較しました。

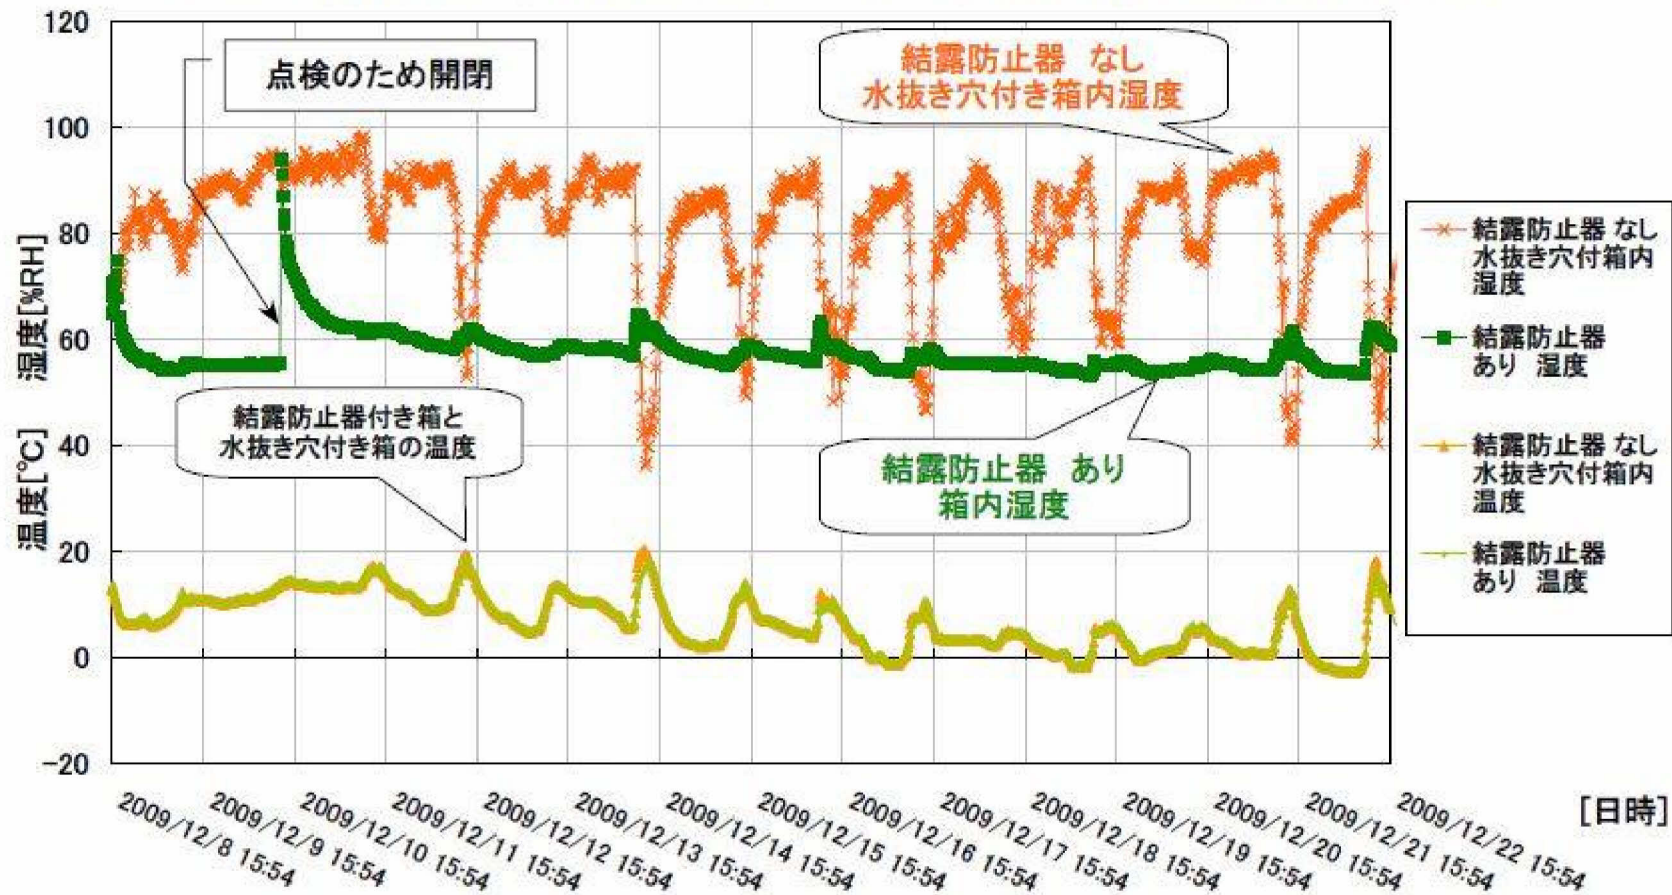
ケーブル接続端子箱による温湿度・腐食予防・比較試験結果 測定期間3箇月の測定開始2週間

結露防止器パンフレットの3ページ <設定事例>通信用ケーブル収納箱と同等品(約20リットル)で試験を実施。  
 結露防止器の装着予定の箱には、通線作業などが全て完了した後で、結露防止器を装着する直前に、  
 必ず弊社指定の気密性テスターで、箱の閉鎖性の検査を行ってください。

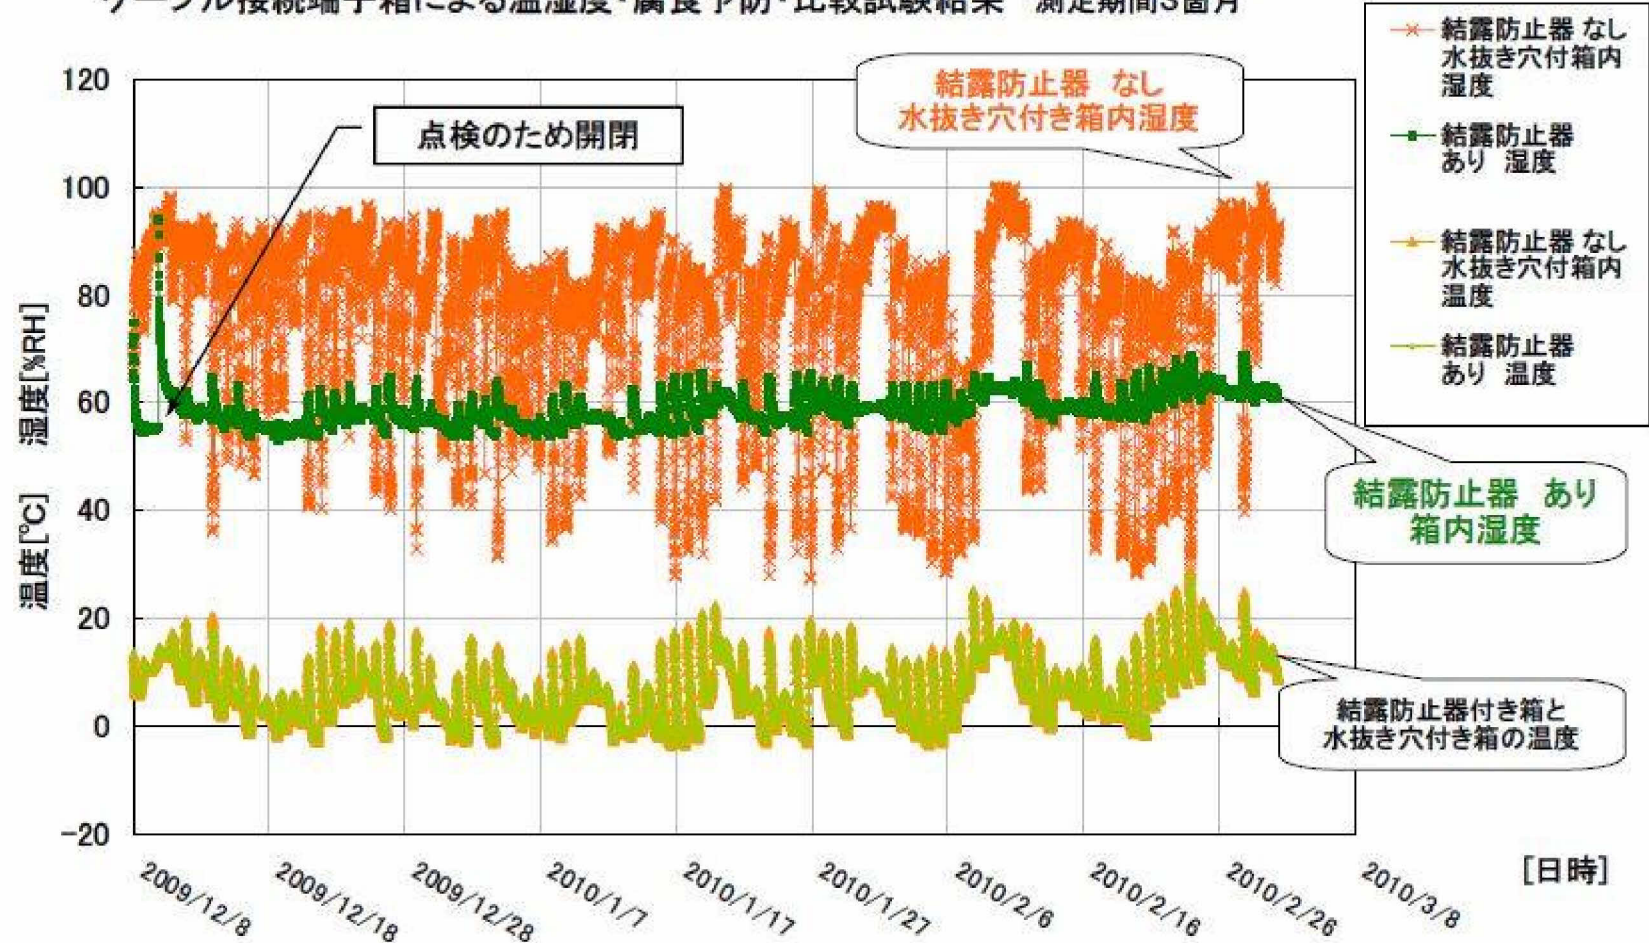
ケーブル接続端子箱による温湿度・腐食予防・比較試験結果 測定期間3箇月

結露防止器パンフレットの3ページ <設定事例>通信用ケーブル収納箱と同等品(約20リットル)で試験を実施。  
結露防止器の装着予定の箱には、通線作業などが全て完了した後で、結露防止器を装着する直前に、  
必ず弊社指定の気密性テスターで、箱の閉鎖性の検査を行ってください。
